車両品質評価書

評価番号　V0212600003595075 -

年式 車名	H18年　ベンツ　Sクラス		
グレード	S500　ロング		
型式	DBA-221171		
車台No.	[redacted]994		
外装色	ｸﾛ	色No.	197
全塗装	無	定員	5人
車検満了日		ドア数	4
排気量	5500cc	燃料	ｶﾞｿﾘﾝ
シフト	CAT	駆動	2WD
車歴	自家用	モデル	DL
メーター	交換無	走行距離	32千km
現ﾒｰﾀ指示距離		交換時走行距離

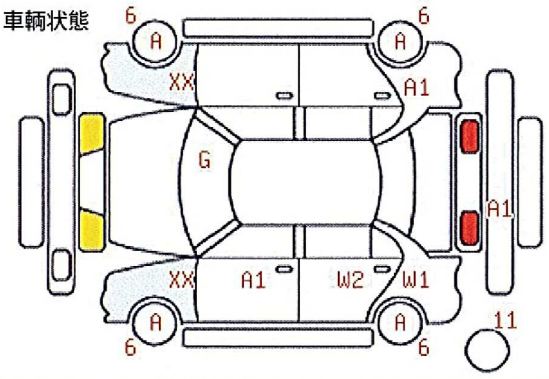
車輛状態

革シートしわ<小>	左後ﾄﾞｱ＆左ｸｫﾀ修理跡
外装小傷有	メッキモールくもり
Ｆガラス飛び石<小>	ボンネットラッピング
ルーフラッピング
